Schlussbericht des Büros für Flugunfalluntersuchungen

über den Unfall

des Flugzeugs Cessna RA F177RG, HB-CXU

vom 11. Mai 1995

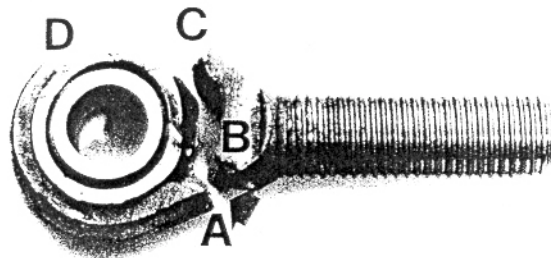
EMPA-Foto Nr. 102'523/6

"Aus den fraktographischen Resultaten geht hervor, dass das cadmierte und aus einem relativ hochfesten Vergütungsstahl (approximative Zugfestigkeit ca. 1290 N/mm²) hergestellte Gehäuse infolge eines Ermüdungsbruchs geschädigt worden ist. Weil die Randzone des Ermüdungsrisses einen spröden interkristallinen Charakter bis zu einer Tiefe von ca. 0,4 mm aufweist, muss angenommen werden, dass das Stahlgehäuse primär durch Wasserstoffversprödung vorbeschädigt worden war. Stähle mit Festigkeiten oberhalb von ca. 1000 N/mm² sind bekanntlich gegenüber Wasserstoffversprödung in hohem Masse gefährdet. Wie in der Fachliteratur festgehalten ist, sind deshalb sämtliche Oberflächenbehandlungen (wie Beizen, Galvanisieren, etc.) von entsprechenden Bauteilen nur mit angemessenen Vorsichtsmassnahmen durchzuführen.

Die Schädigung hat bei dem Stahlgehäuse ihren primären Ausgang offenbar bei der Bohrung des Oelnippels genommen, wo sich erwartungsgemäss die Spannungsspitzen der Kerbwirkung auswirken. Die übrigen Bruchflächen sind zweifelsohne als Folgeschaden auf getreten".

Das EMPA-Gutachten zeigt, dass die Ursache des Bruches auf die Konstruktion zurückzuführen ist. Der Hersteller veränderte das Verbindungsstück, da die entstandene Materialspeannung beim Querschnitt, wo der Oelnippel eingeschraubt war, für die angewendete Metallqualität zu hoch war.

Ansicht des defekten Gelenkkopfs mit gebrochenem Stahlgehäuse

Die vier Bruchflächen sind mit A, B, C und D bezeichnet.
Pfeil: Gehäusebohrung des Ölnippels.

Bemerkung: Das fehlende dritte Bruchstück konnte nicht beigebracht werden.

- Das vom Hersteller gelieferte Ersatzstück für die Reparatur der HB-CXU war anders hergestellt. Unter anderem hatte das neue Stück keinen Oelnippel.
- Weder der Hersteller noch die amerikanischen Aufsichtsbehörden haben eine Lufttuchtigkeits- oder Herstelleranweisung publiziert.
- Die Bestellnummer (Parts Number) des Verbindungsstücks wurde nicht geändert.
